Nordmøre, Aure
Tilstandsvurdering, svalgangsnaust på Dalen Gård

Gnr: 85 Bnr: 7

Eier: Jan Einar Gjerde

November 2021

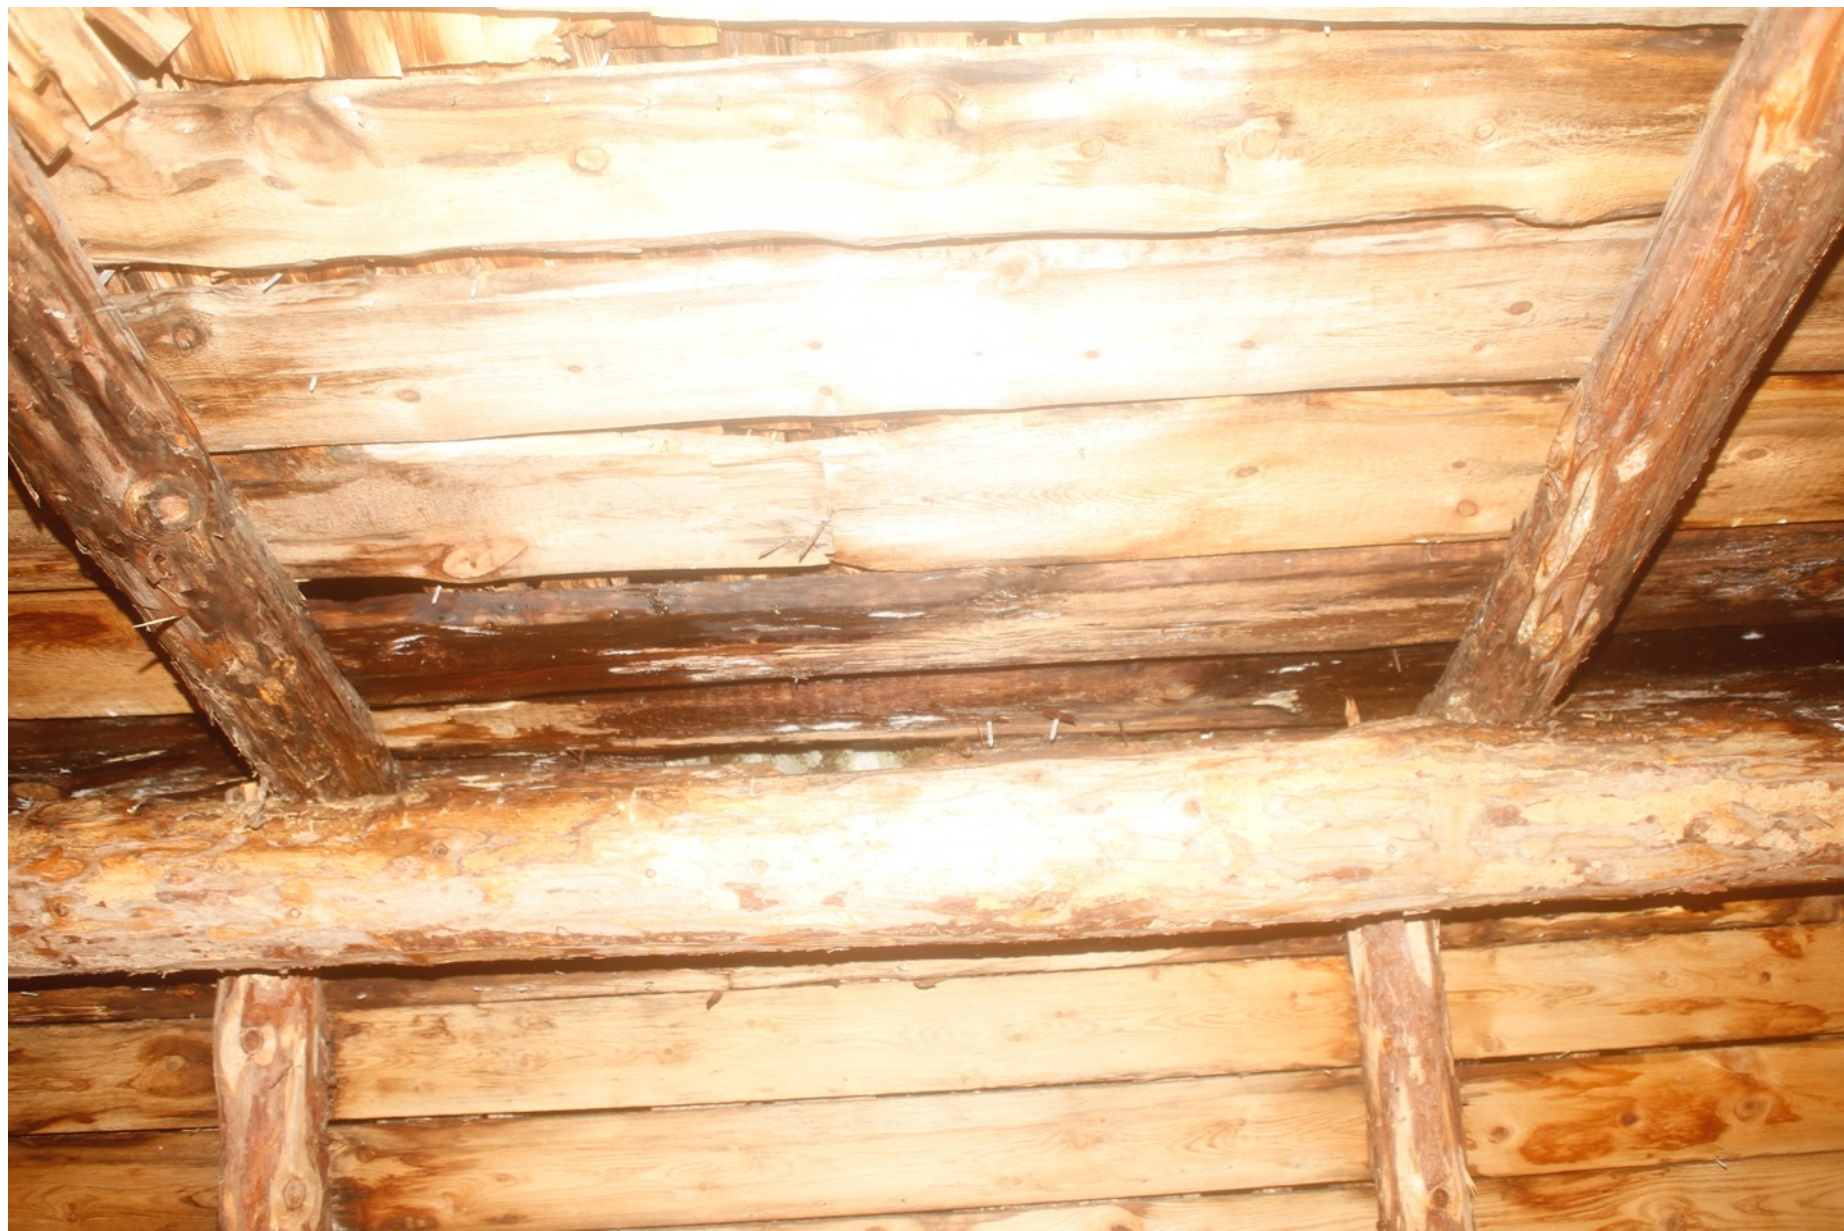
Bilde tatt mot midterste sperrebukk

Taket er ikke helt tett og noen av trobordene har råte.

- Bytte ut alle utsperrer.
- Supplere original tro på østsida av taket med tilsvarende ny tro.
- Erstatte de moderne trobordene på vestsida av taket med tradisjonell tro

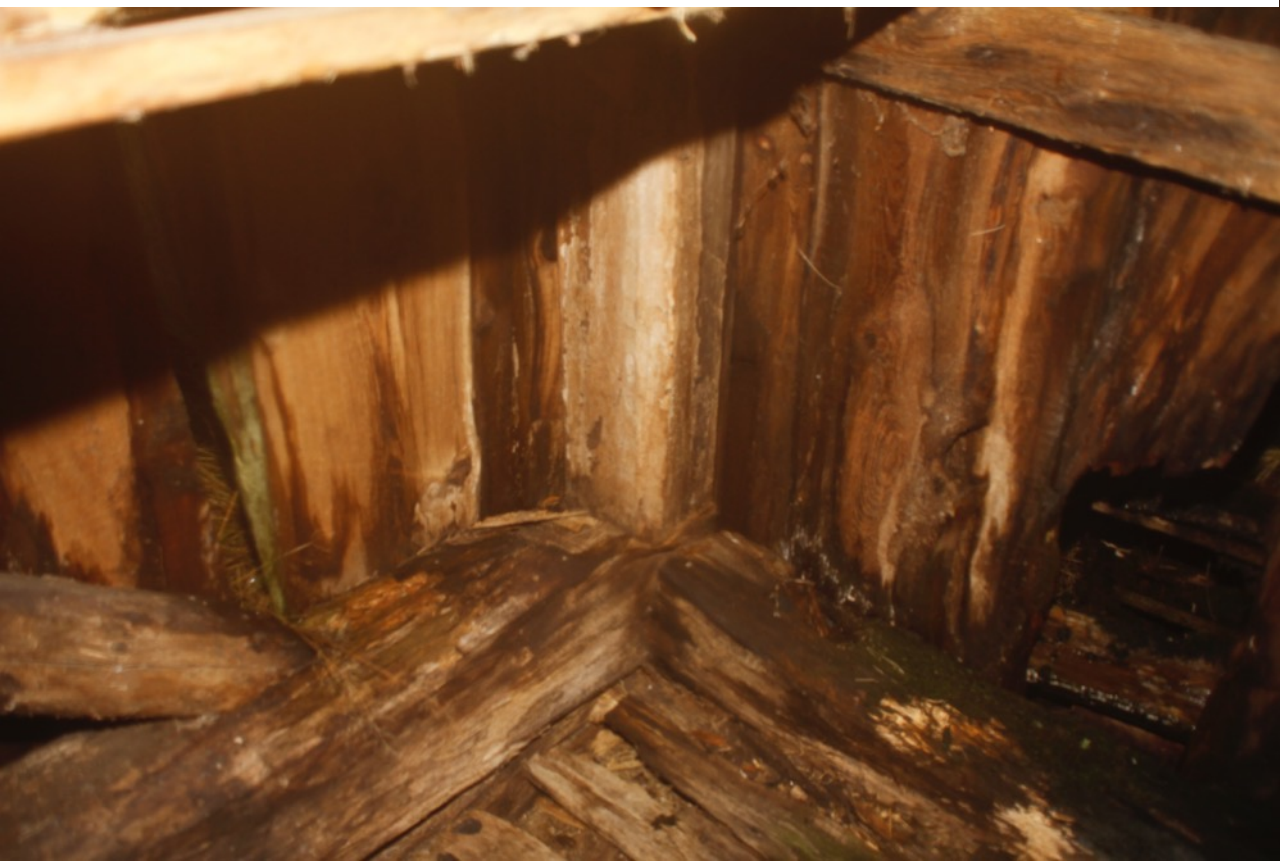
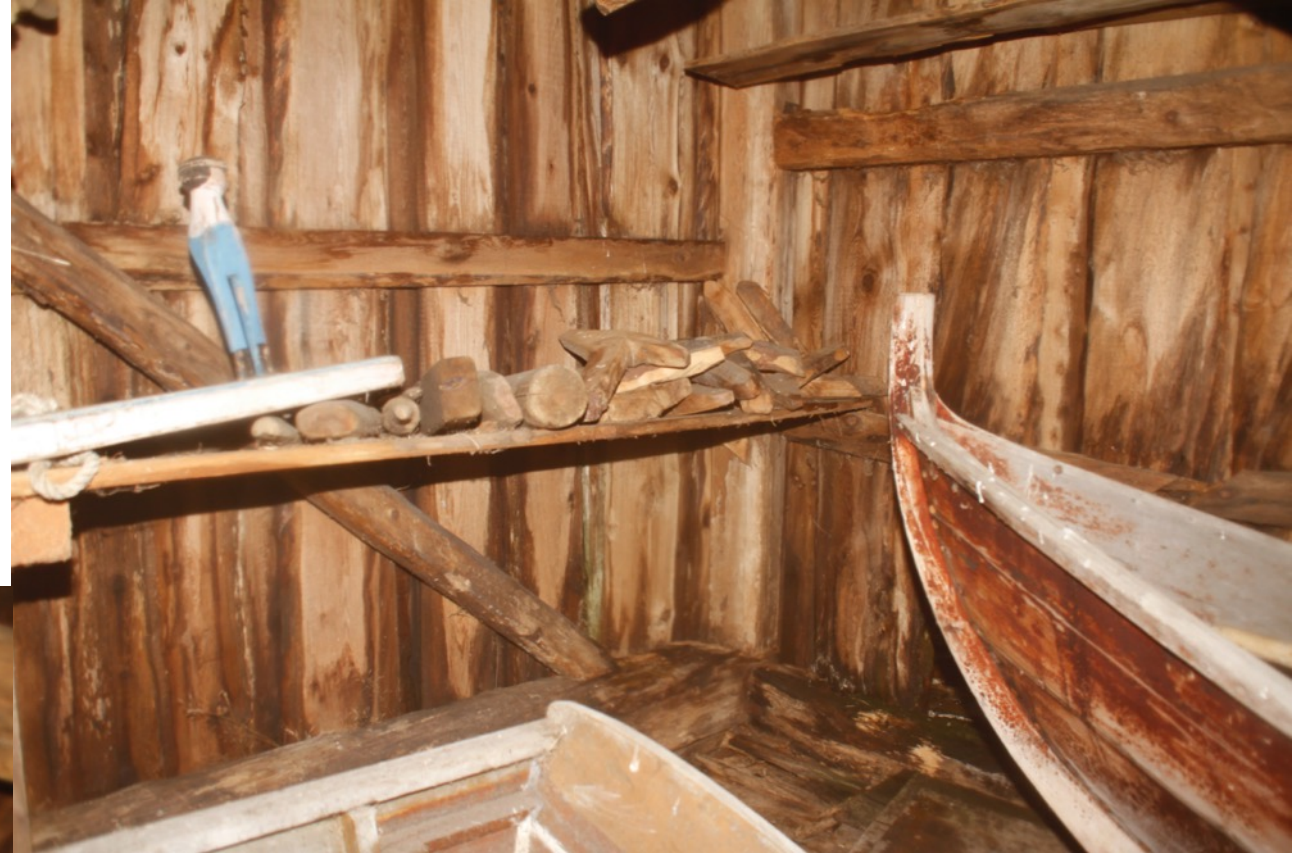
Bilder tatt i sørvestre hjørne

Syllstokker, gulv og kledning i det sørvestre hjørne har mye råte. På gavelveggen i sør er det dobbel syll, mens gavelvegg i nord har enkel. Kledninga varierer i bredde, men har en tykkelse på 1 tomme.

- Skifte ut den nederste syllstokken på sørveggen
- Spunse og laske syllstokker på sørvestre hjørne
- Spunse og laske syllstokker på nordvestre hjørne
- Supplere med to nye strevere.

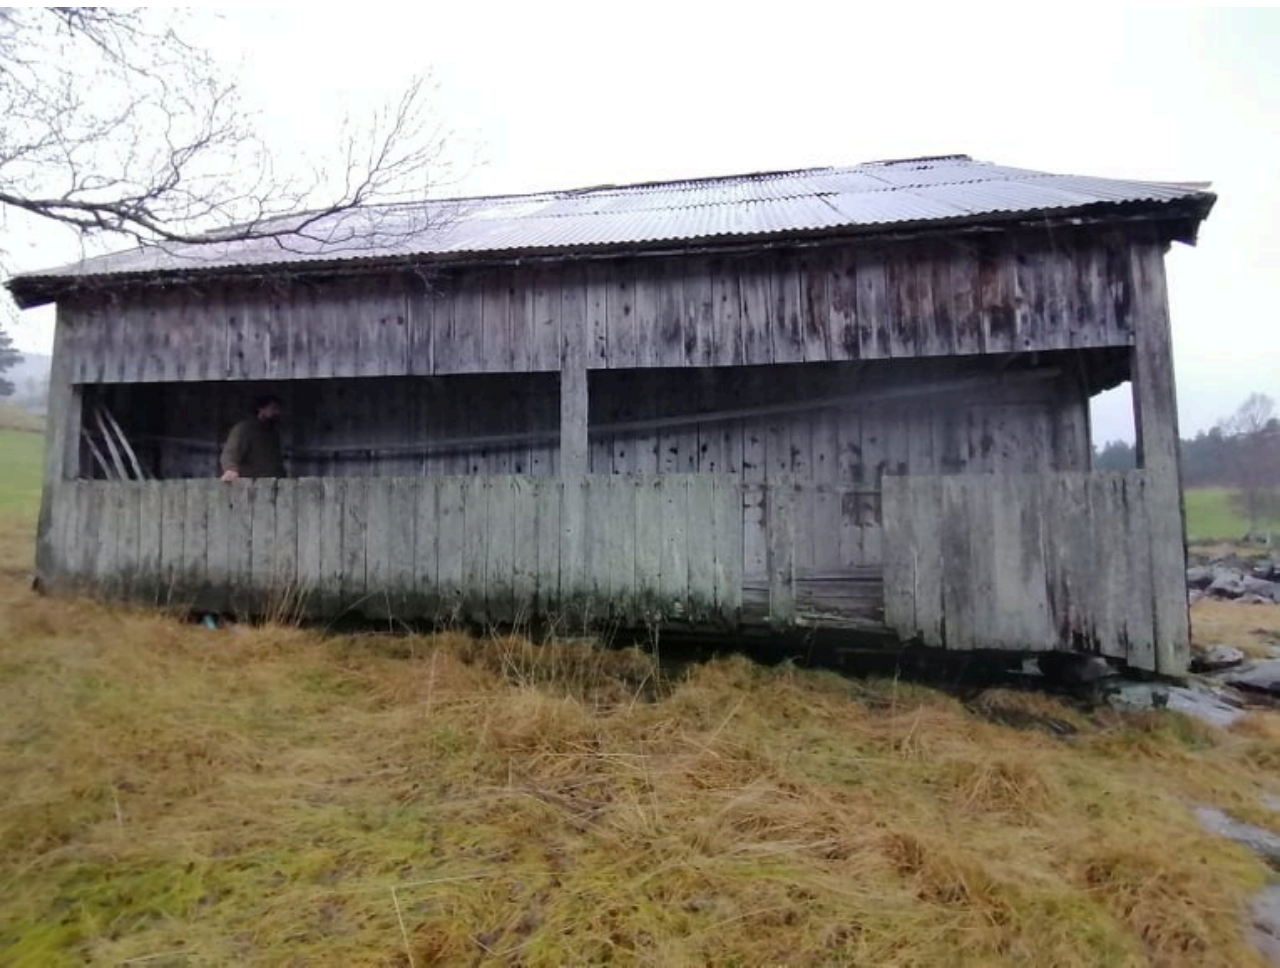
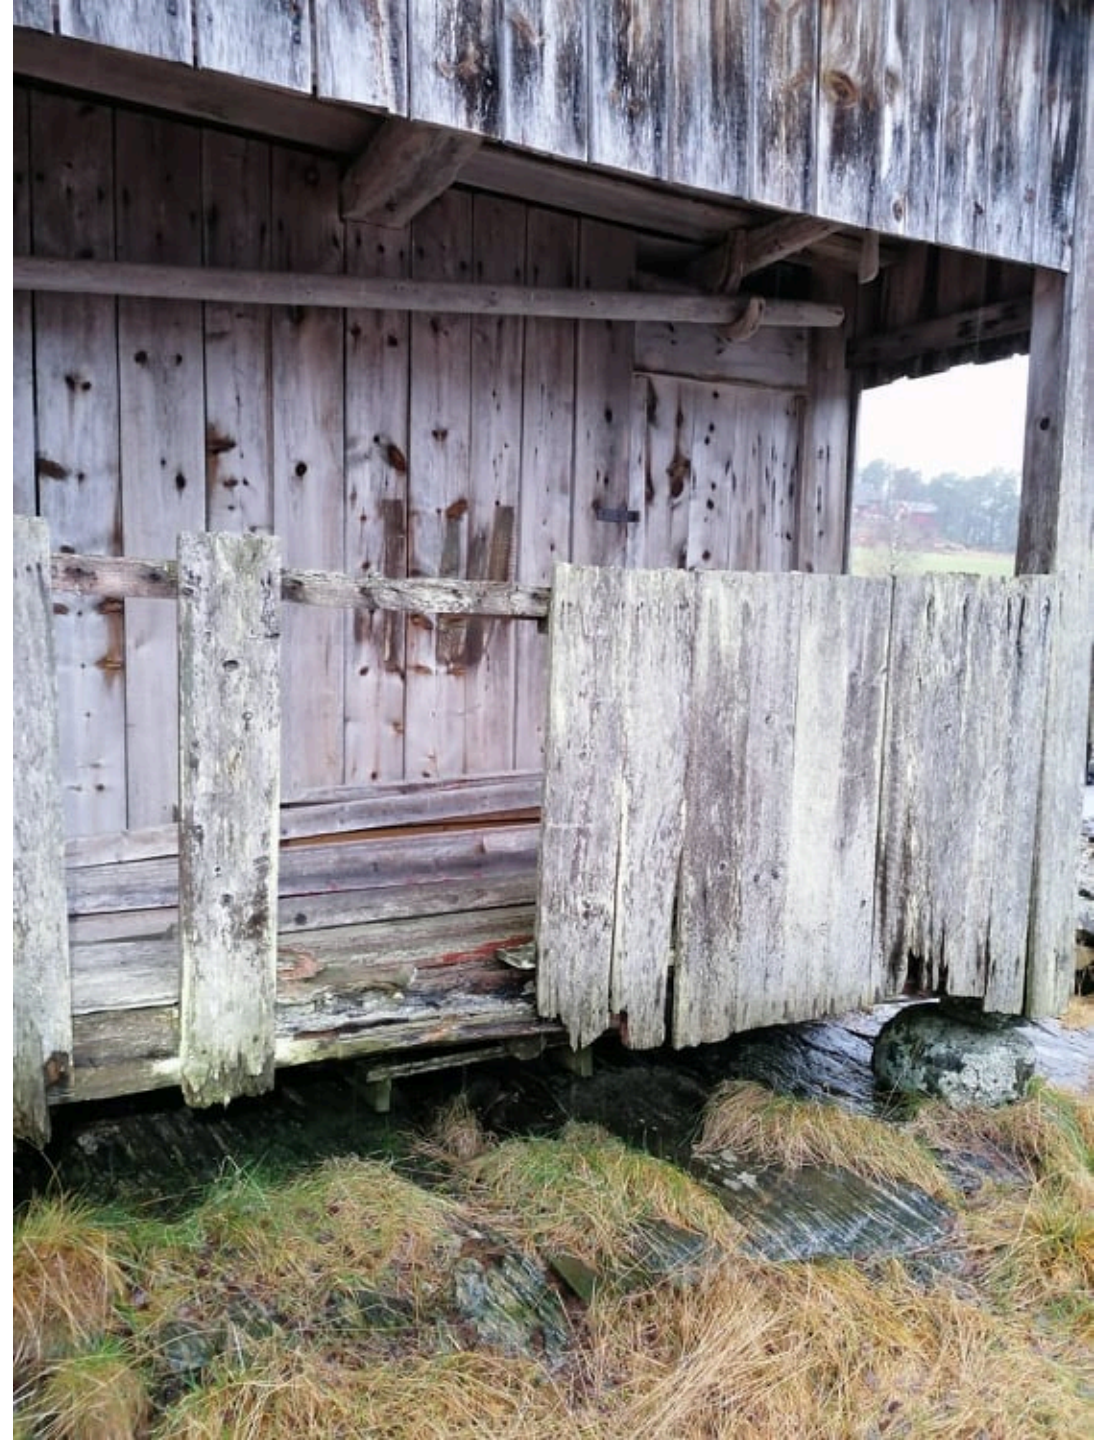
Bilder tatt mot østvegg

Svalen er delvis kledd inn. Den nederste delen av kledninga har en del råte og det mangler noen kledningsbord. Gulvet i svalen følger hellinga til naustet.

- Spikre kledning (de kledningsbordene som er i brukbar stand blir gjenbrukt)
- Skifte ut nederste del av kledninga på svalen.
- Tekke taket med stukket spon.

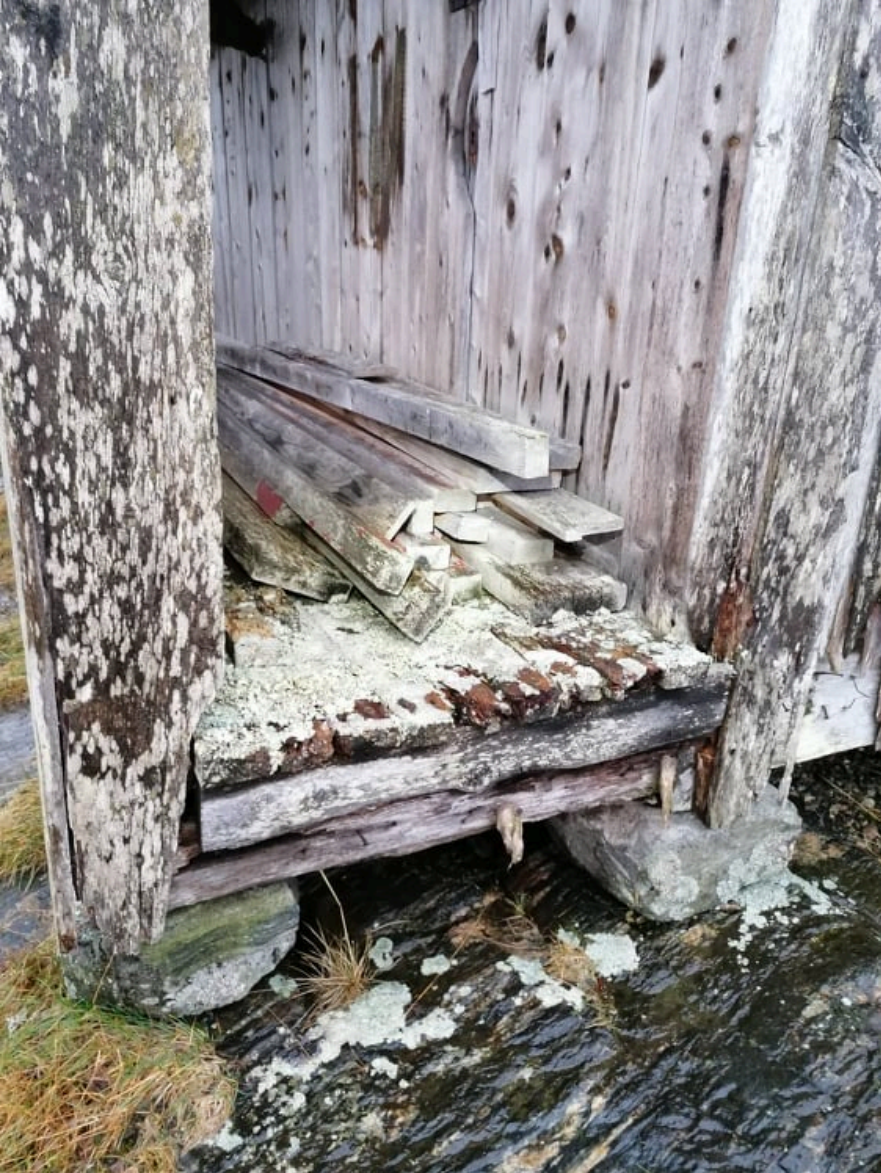
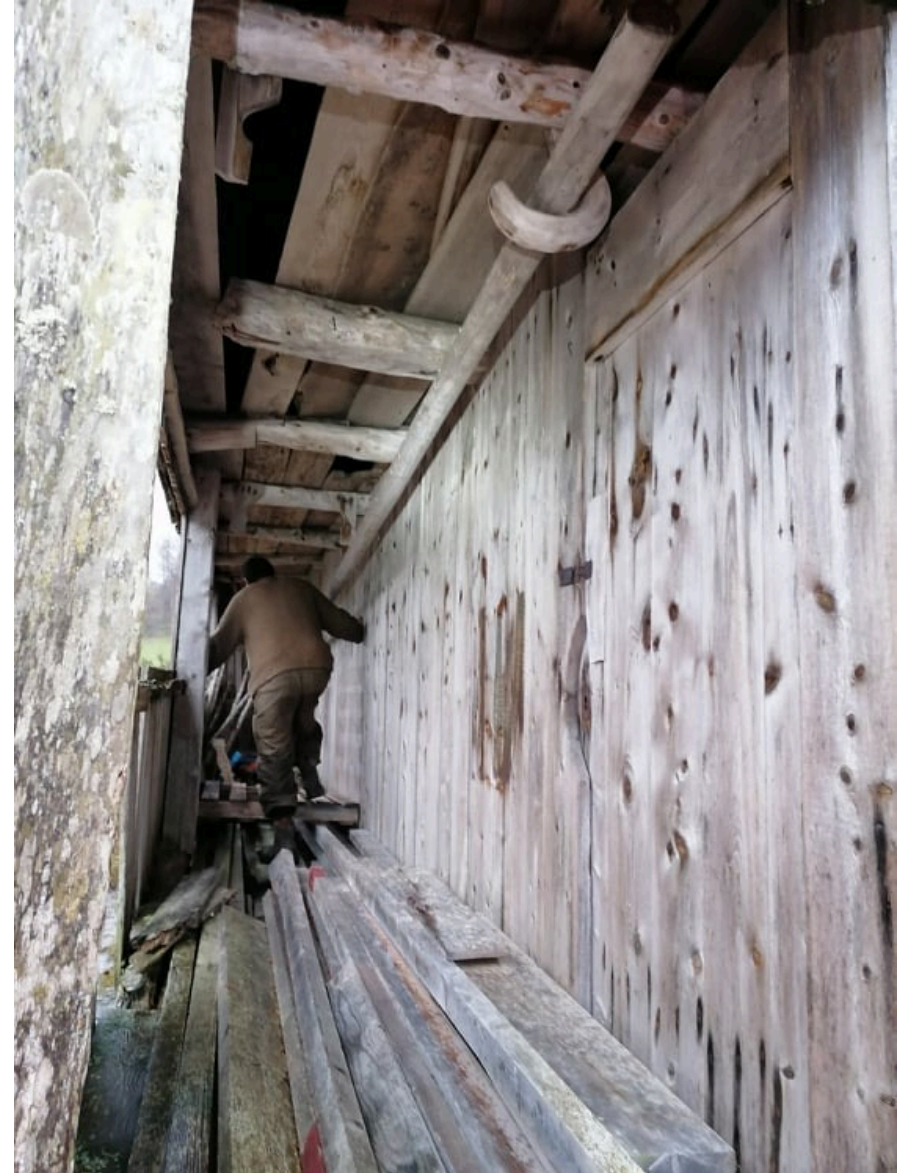
Bilder tatt mot østvegg

Gulvet har en del råte på nordenden av svalen.

- Skifte ut dårlige gulvbord inne i naust og sval.
- Bytte ut portene med nye porter med trehengslar.
- Tilbakeføre den gamle svalen i tradisjonell byggeskikk på vestvegg (tegning og eget kostnadsoverslag kommer senere) .

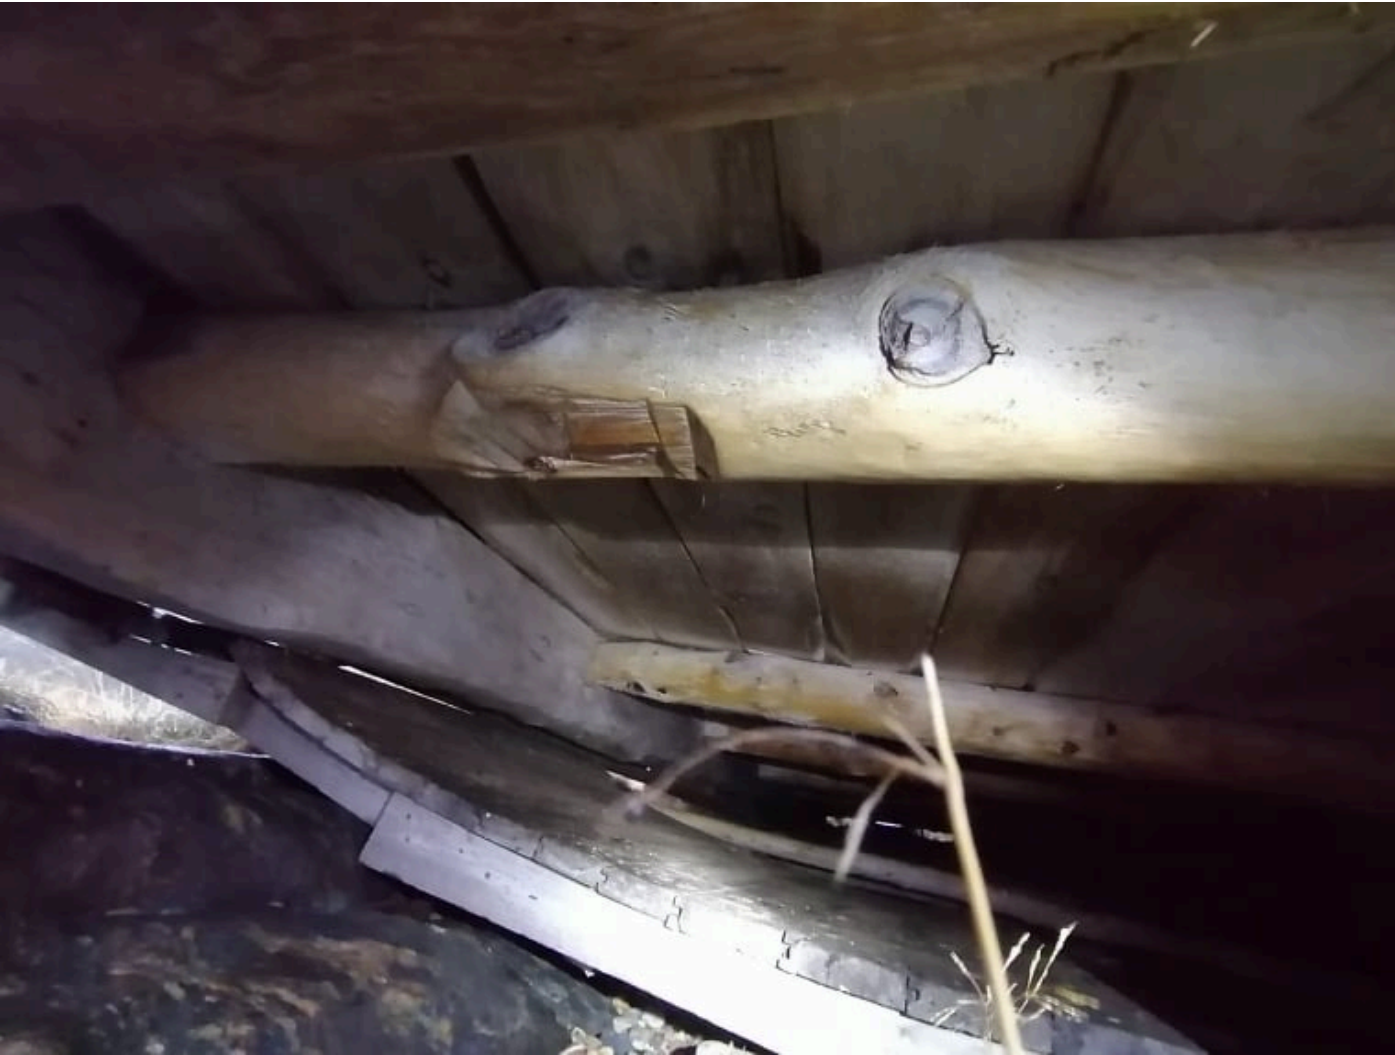
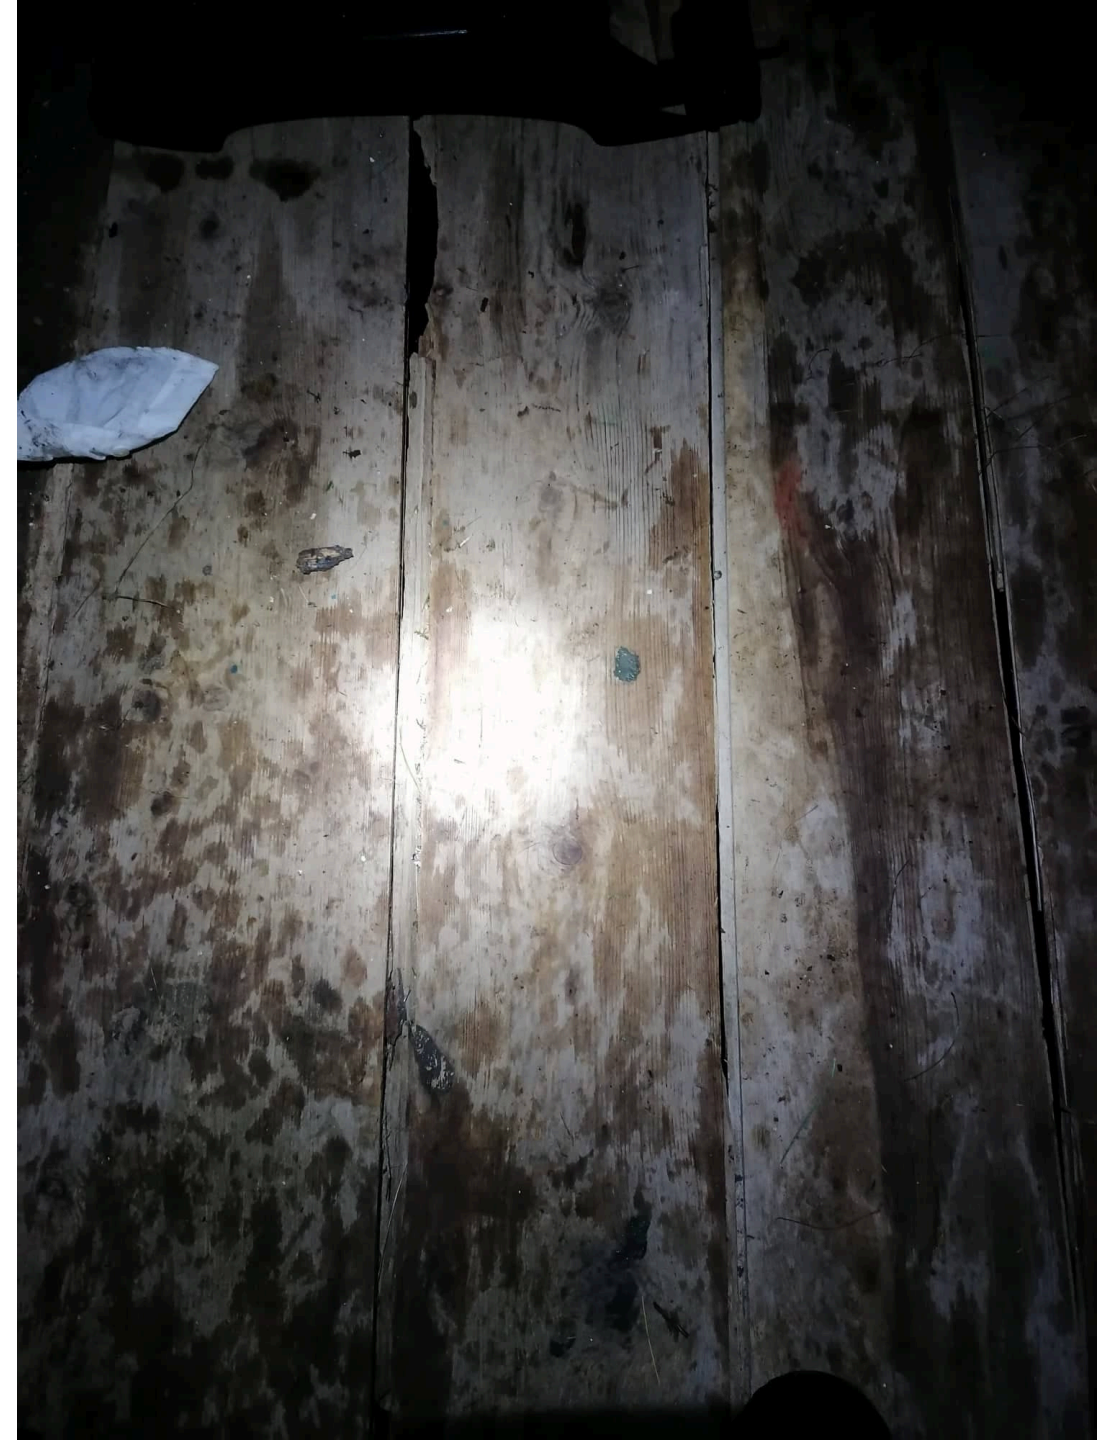
Gulvet ligger på gulvåser som er felt inn i syllstokken.
Gulvbordene varierer i bredde, men er 1,5 tomme tykke med not og fjær. Dette er uvanlig på naust så de kommer sannsynligvis fra et annet bygg. Det er noen felt som har råte, men for det meste er gulvet intakt.
