Nordmøre, Aure
Tilstandsvurdering, svalgangsnaust på Dalen Gård

Gnr: 85 Bnr: 7

Eier: Jan Einar Gjerde

November 2021

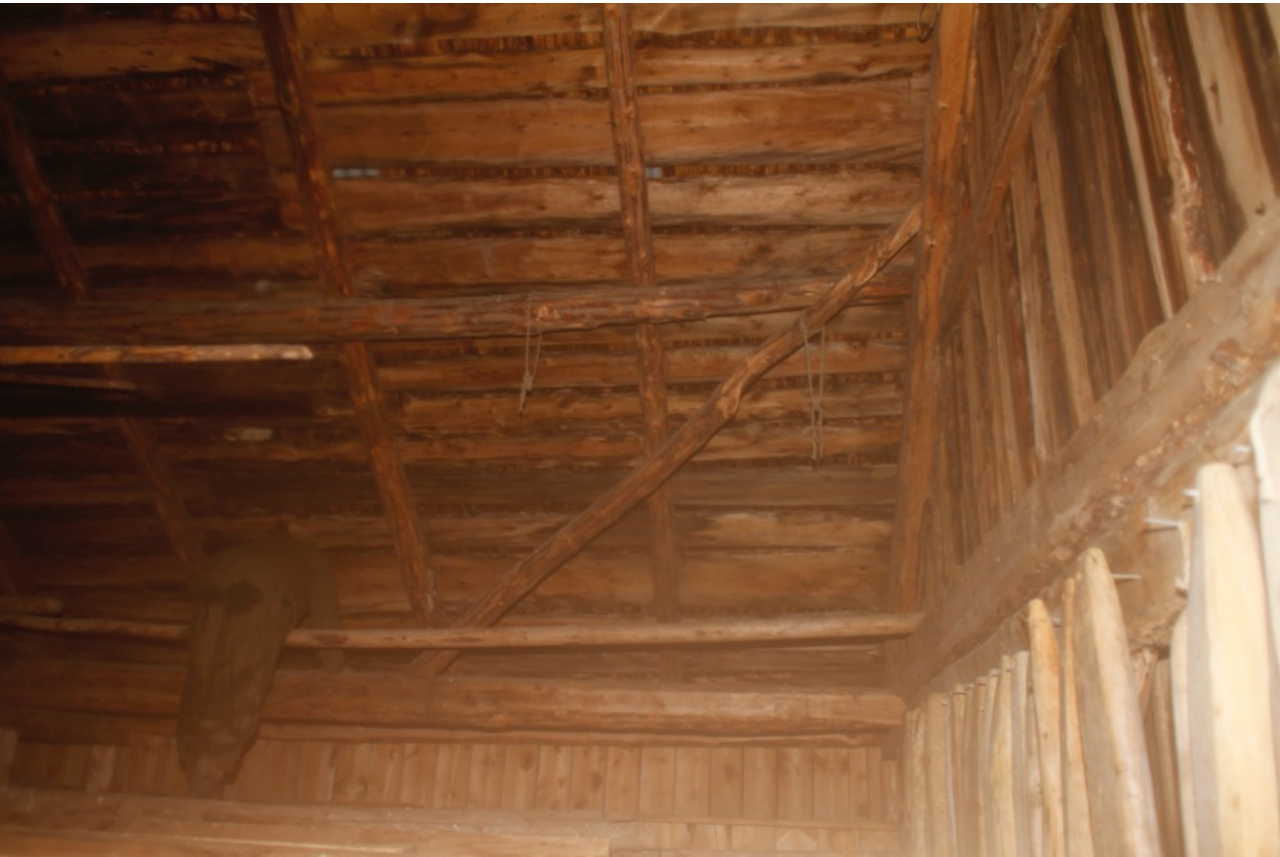
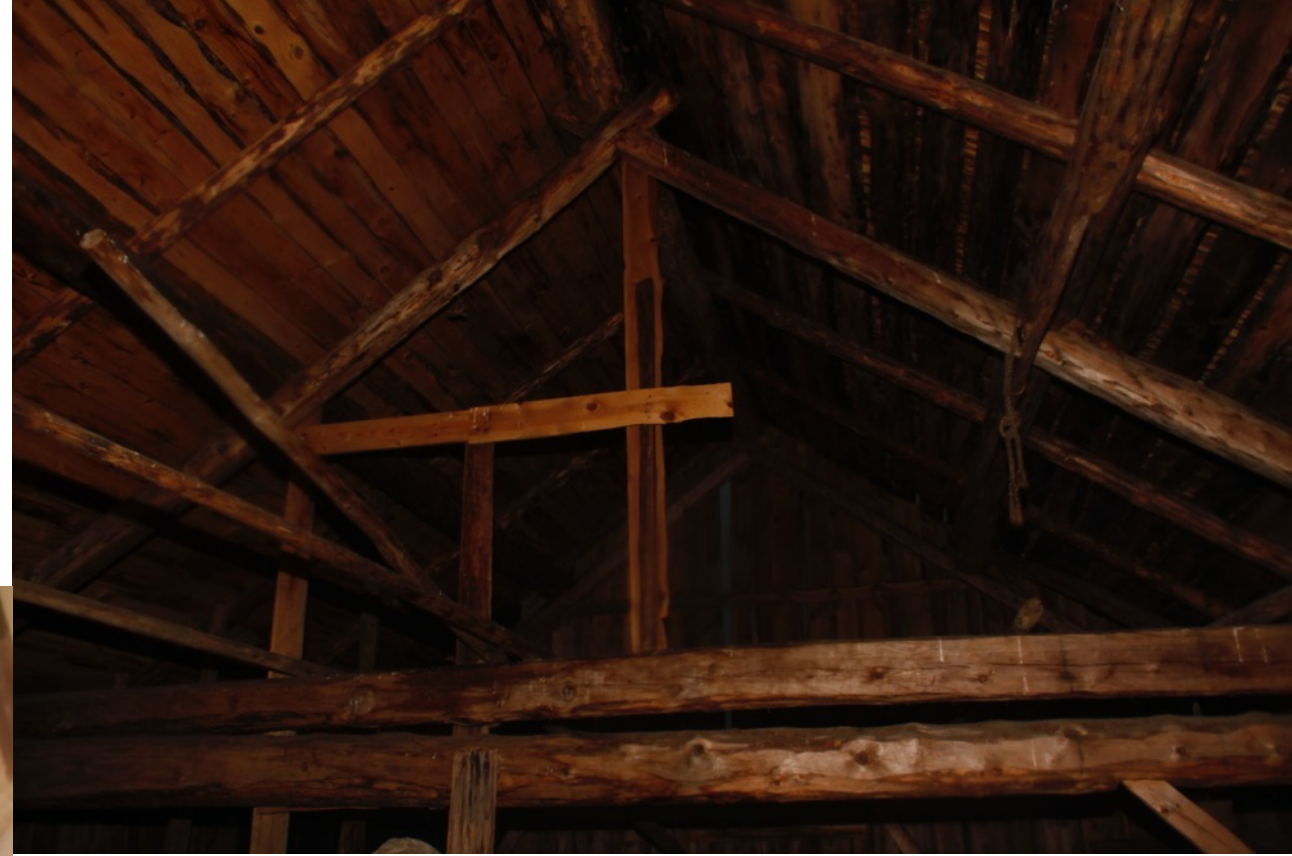
Bilde tatt mot midterste sperrebukk

Taket er ikke helt tett og noen av trobordene har råte.

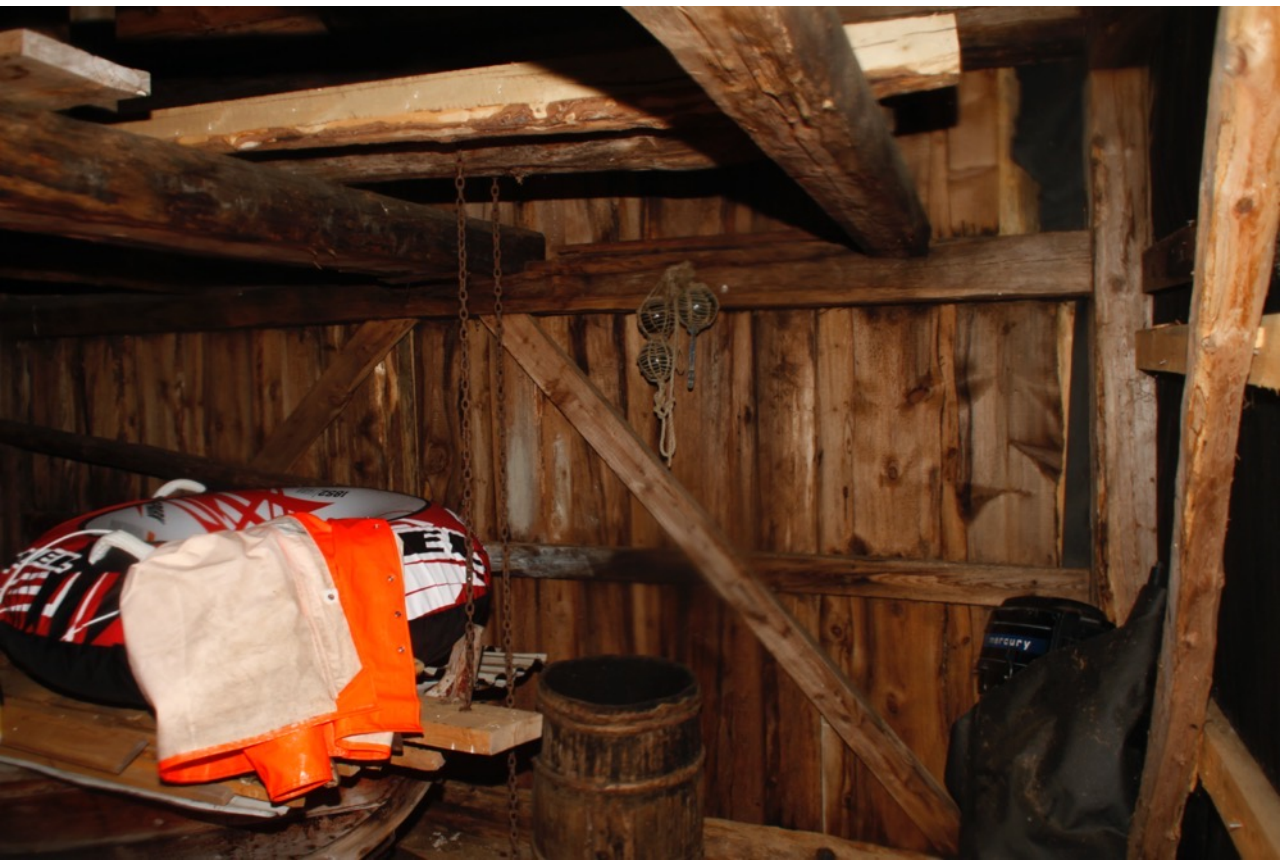
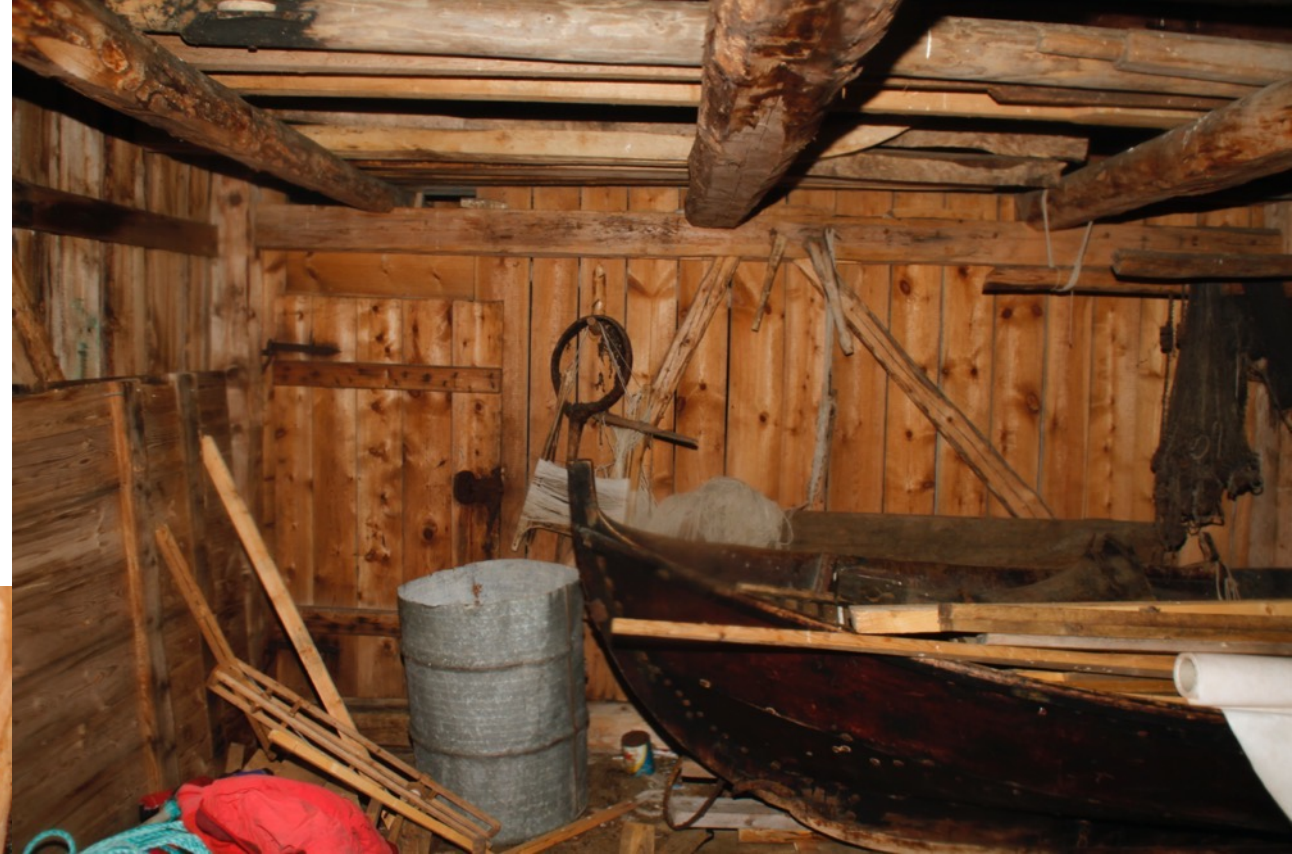
Bilde tatt mot østvegg

Syllstokker, gulv og kledning i det sørvestre hjørne har mye råte. På gavelveggen i sør er det dobbel syll, mens gavelvegg i nord har enkel. Kledninga varierer i bredde, men har en tykkelse på 1 tomme.

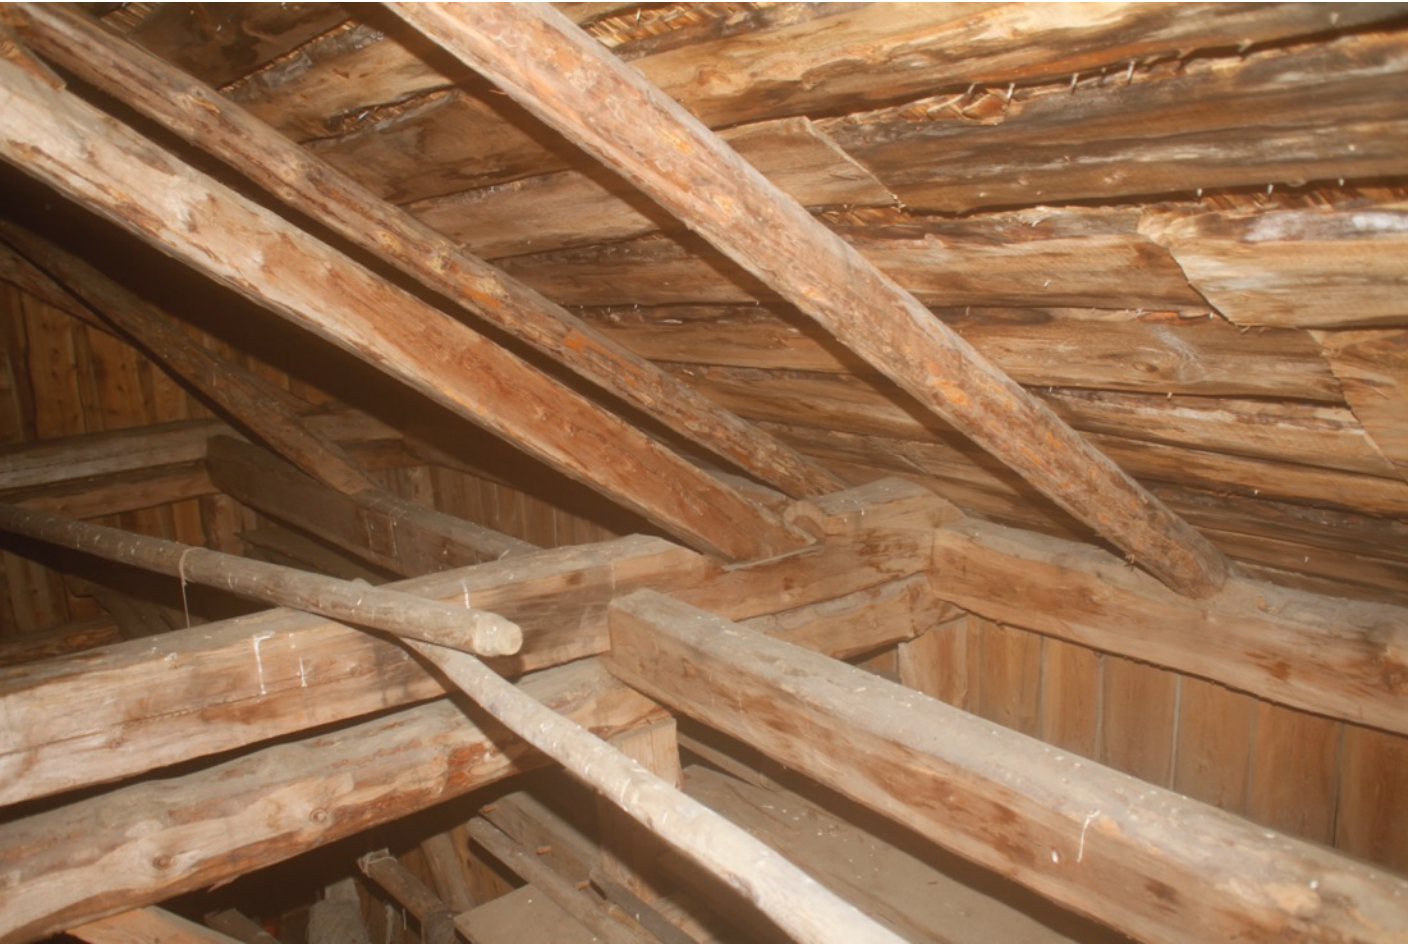
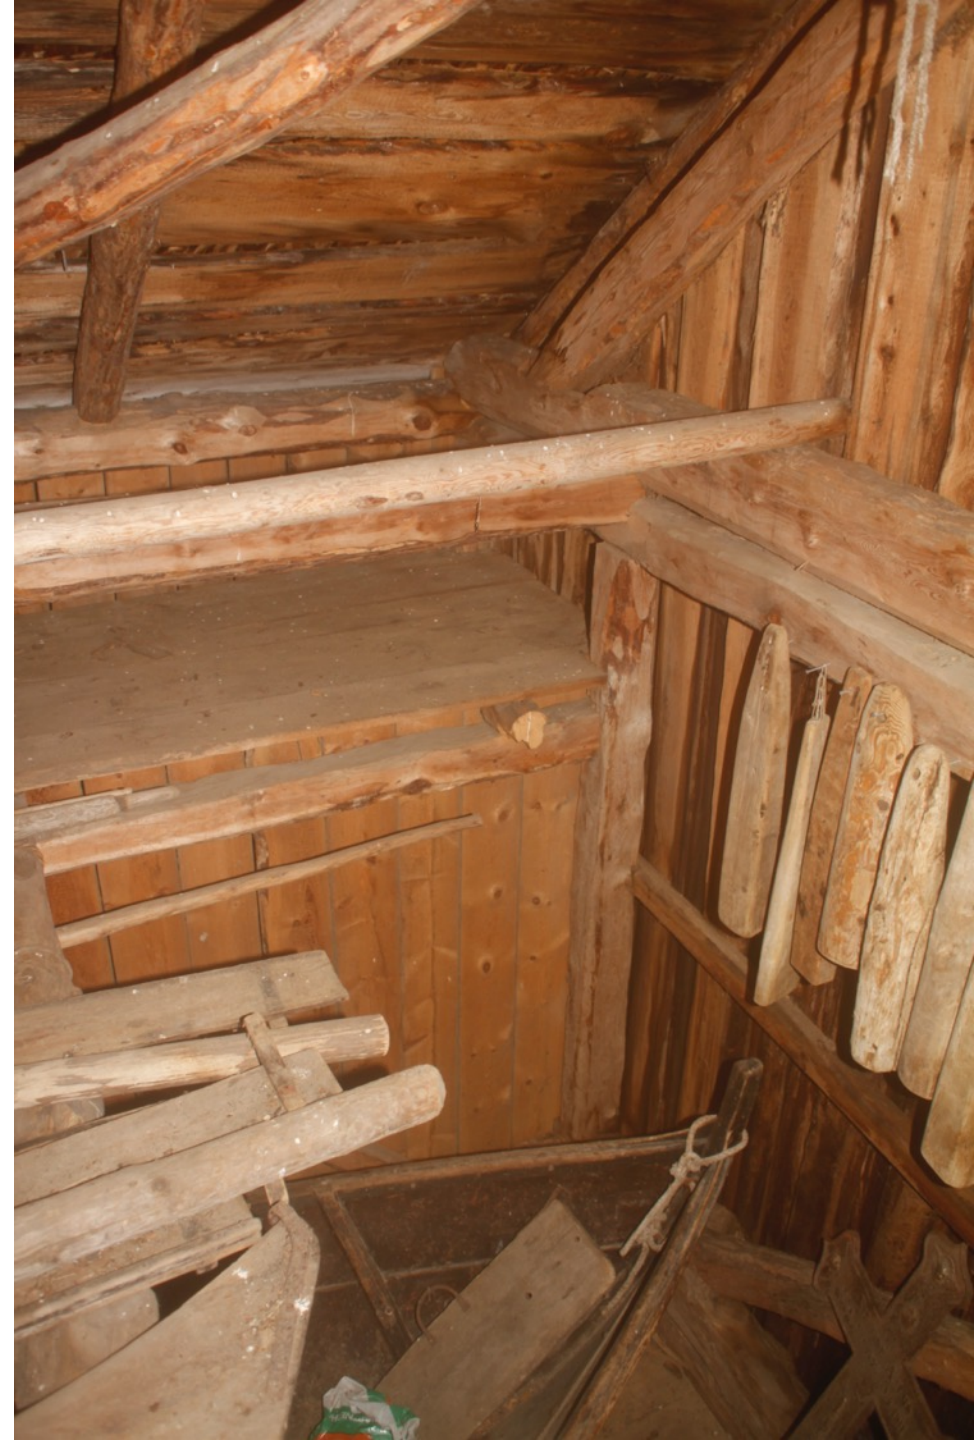
Bilder tatt mot østvegg

Svalen er delvis kledd inn. Den nederste delen av kledninga har en del råte og det mangler noen kledningsbord. Gulvet i svalen følger hellinga til naustet.

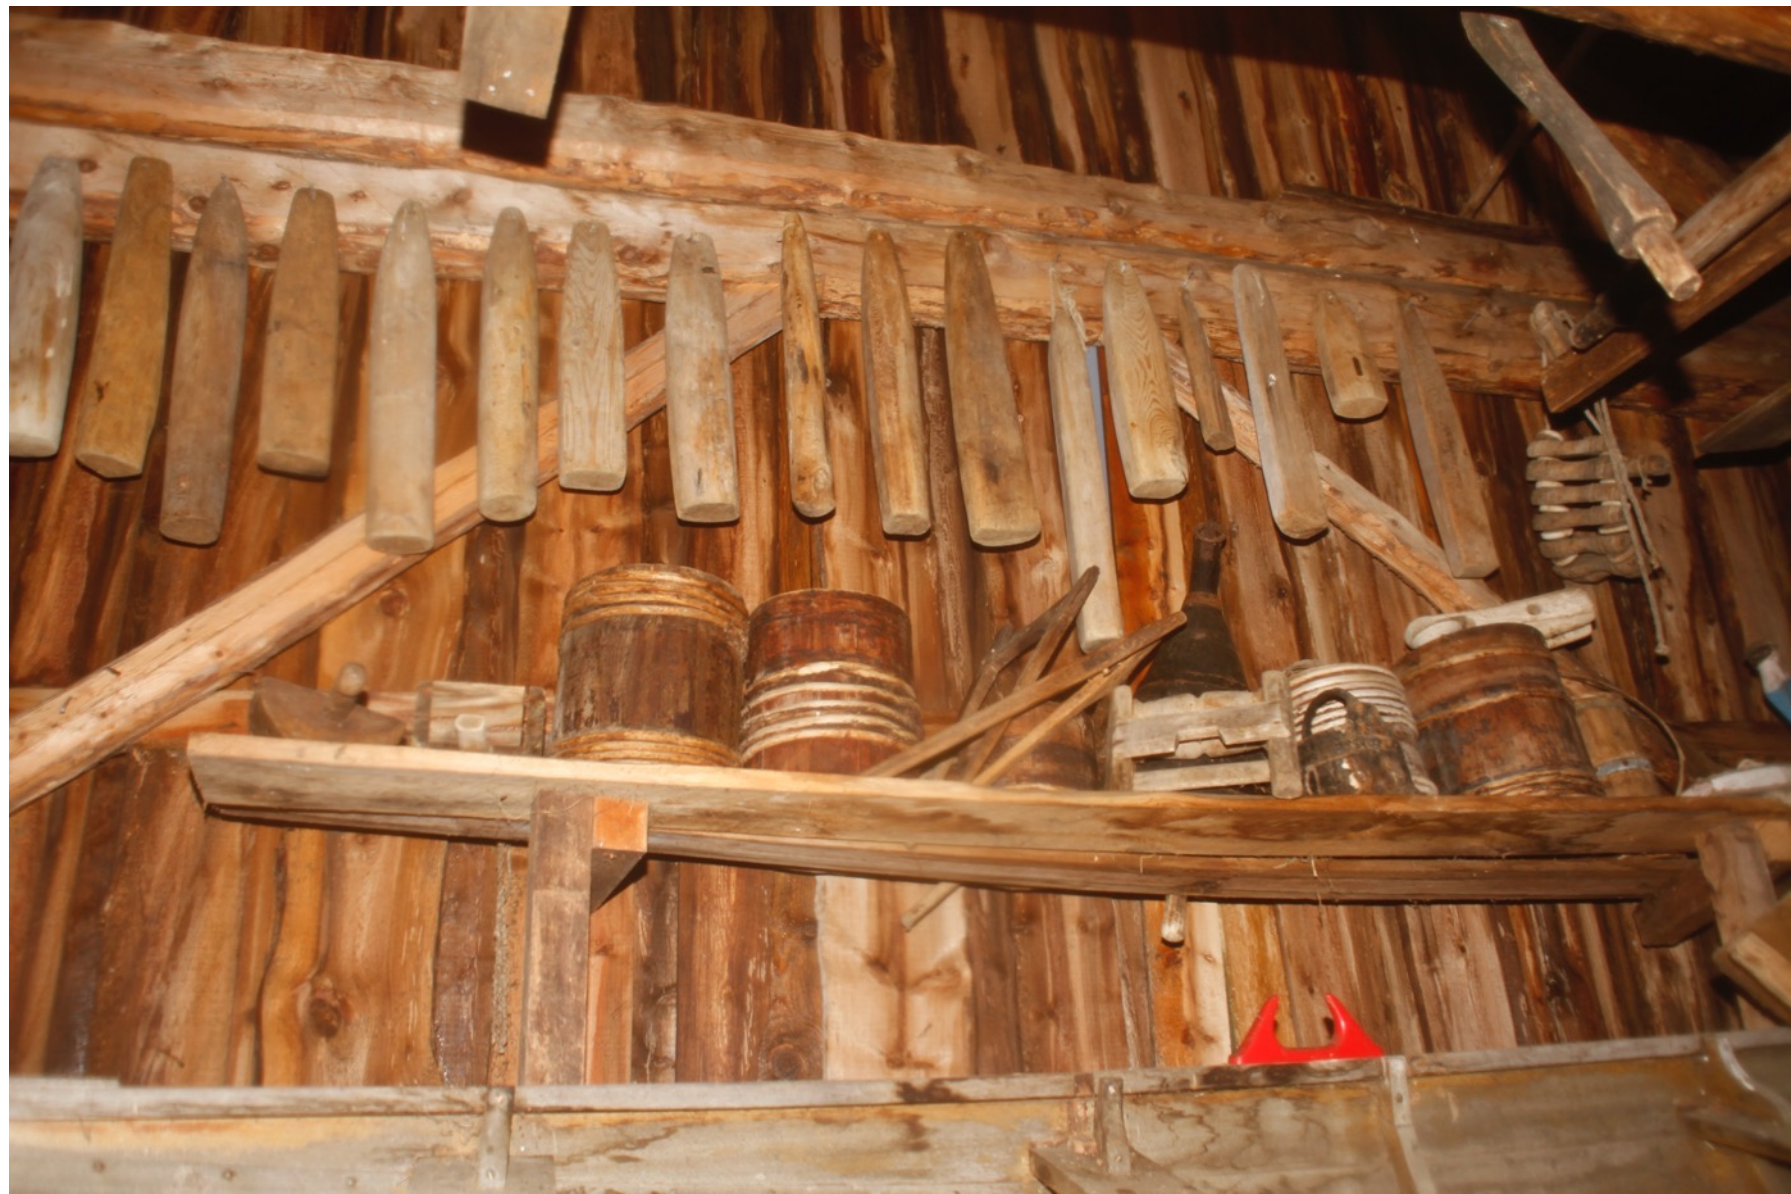
Bilde tatt mot sørvegg

Gulvet ligger på gulvåser som er felt inn i syllstokken.
Gulvbordene varierer i bredde, men er 1,5 tomme tykke med not og fjær. Dette er uvanlig på naust så de kommer sannsynligvis fra et annet bygg. Det er noen felt som har råte, men for det meste er gulvet intakt.
